CONTRATO INTERADMINISTRATIVO DE GERENCIA DE PROYECTOS No. 35 SUSCRITO ENTRE EL FONDO DE DESARROLLO DE PROYECTOS DE CUNDINAMARCA – FONDECUN Y LA SECRETARIA DE AGRICULTURA Y DESARROLLO RURAL DEL DEPARTAMENTO DE CUNDINAMARCA.

ESTUDIO DE CARACTERIZACIÓN Y DIAGNOSTICO N° 12 ASOFONTE

SEPTIEMBRE DE 2017

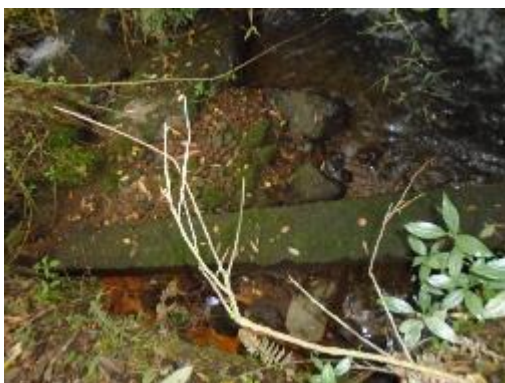
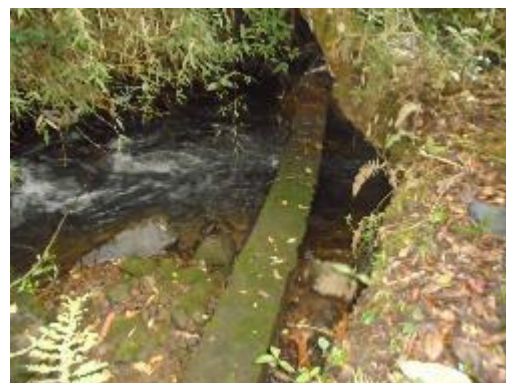
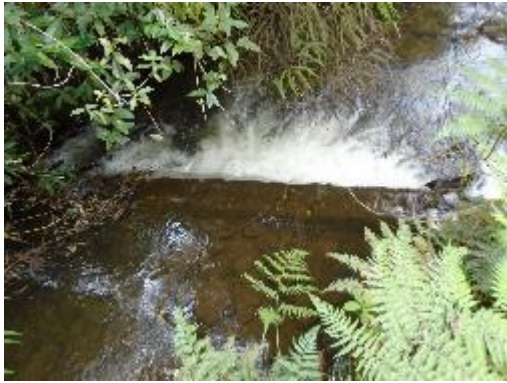
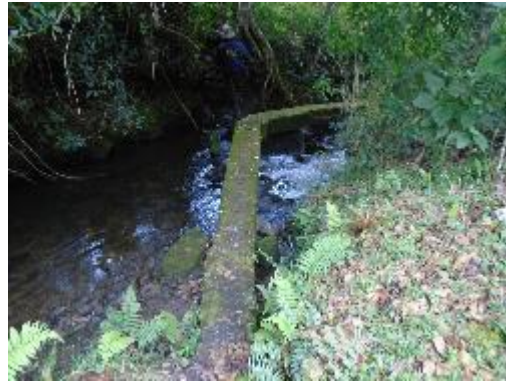
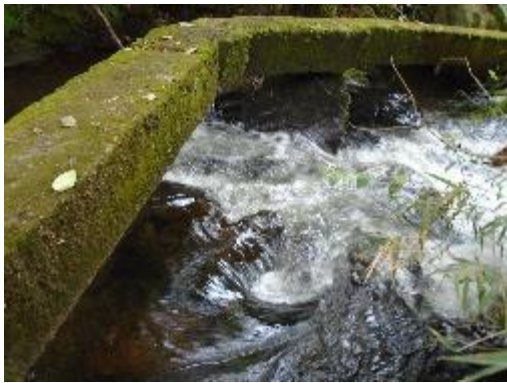
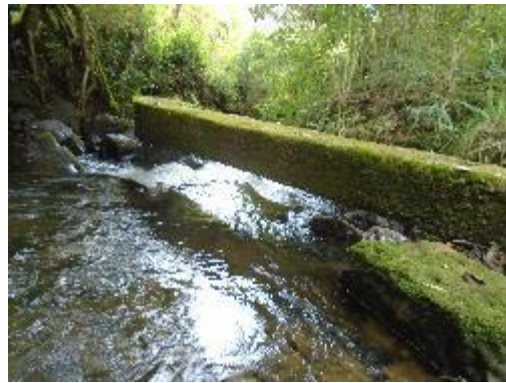
La tubería aducción esta en tubería de PVC y se encuentra encofrada en tramos, se evidencia problemas de estabilidad del terreno por lo cual se requiere un estudio geotécnico e hidráulico.

Fotografía 9. Aducción Encofrada

Fotografía 10. Aducción Encofrada

Fotografía 11. Aducción Encofrada

Fotografía 12. Aducción Encofrada

Fotografía 13. Aducción Encofrada

Fotografía 14. Aducción Encofrada

DIAGNÓSTICO TÉCNICO ASOFONTE	
BOCATOMA	<ul style="list-style-type: none"> • Requieren una rehabilitación estructural del dique • Cambio de la rejilla • Cambio de la válvula de compuerta
ADUCCION	<ul style="list-style-type: none"> • Se requiere un estudio geotécnico por la estabilidad del sustrato. • Se debe realizar un rediseño hidráulico de la red de aducción
DESARENADOR	Se encuentra en buen estado, se necesita una impermeabilización interna de los muros para evitar filtraciones y deterioros propias del concreto.
MACROMEDIDOR	Se requiere la instalación de un sistema de medición de caudal propio de un diseño (un macromedidor o una estructura civil que permita dicho fin)
LINEAS DE CONDUCCIÓN Y DISTRIBUCIÓN	<ul style="list-style-type: none"> • En las válvulas de aire requiere registro de corte y algunas necesitan ser cambiadas. • En la primera cámara de quiebre se requiere una estabilización de la estructura por medio de una obra civil junto con una impermeabilización interna de los muros de los tanques para evitar filtraciones y deterioros propias del concreto. Adicional a esto, es necesario el cambio total de las

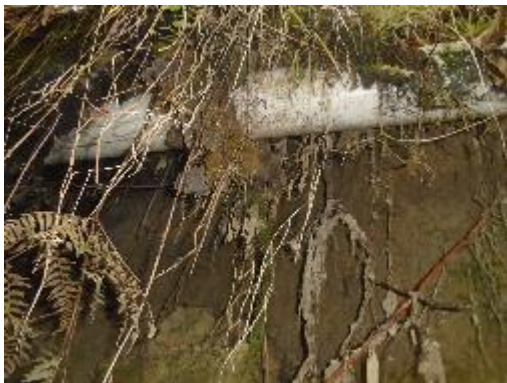
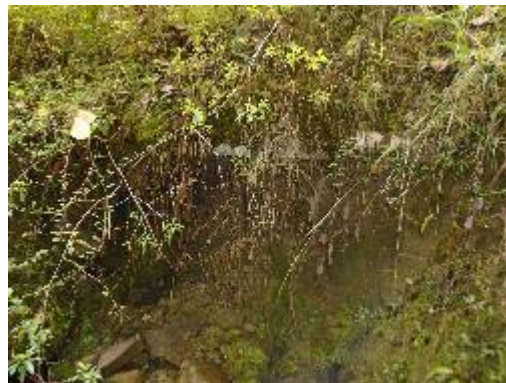
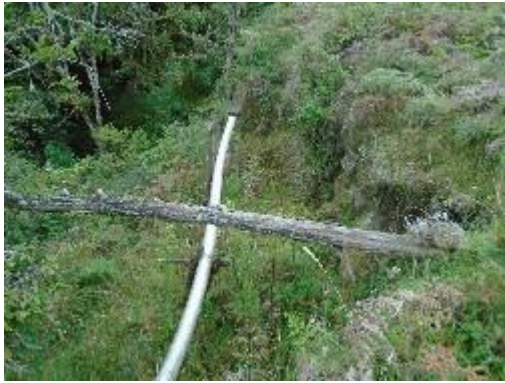
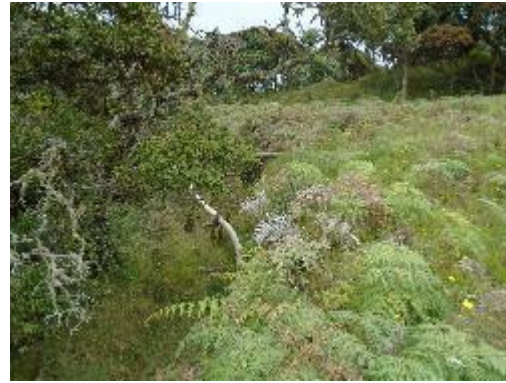
Fotografía 15. Aducción problema de estabilidad

Fotografía 16. Aducción problema de estabilidad

Fotografía 17. Aducción problema de estabilidad

Fotografía 18. Aducción problema de estabilidad

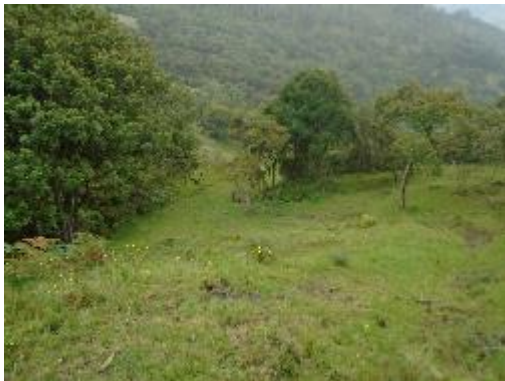
- No se presentan fugas en la tubería.
- Se reconocieron las válvulas del sistema hidráulico, requieren la inclusión de un registro de corte.
- Las cámaras de quiebre requieren un cambio de filtro. Se encuentran en buen estado, exceptuando la N° 1 la cual requiere una estructura de estabilización.
- El tanque de almacenamiento requiere la construcción de piso interno (información suministrada por el fontanero), al igual que requiere la construcción de un soporte interno para la placa aérea dado que se presenta un hundimiento en la parte central del mismo.
- Se evidenciaron las válvulas reguladoras de presión, se encuentran en buen estado.

Fotografía 26. Recorrido por línea principal

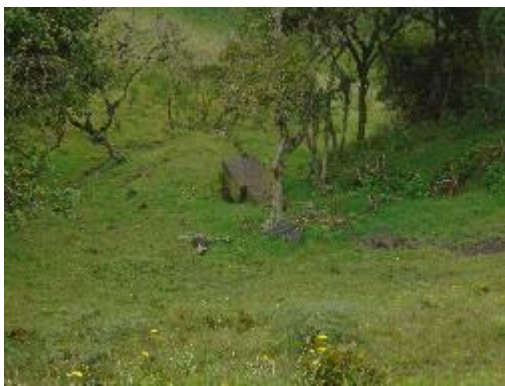
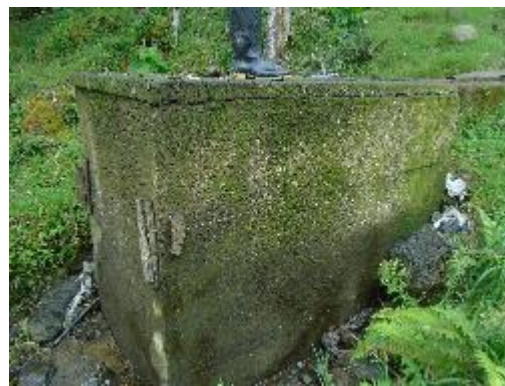
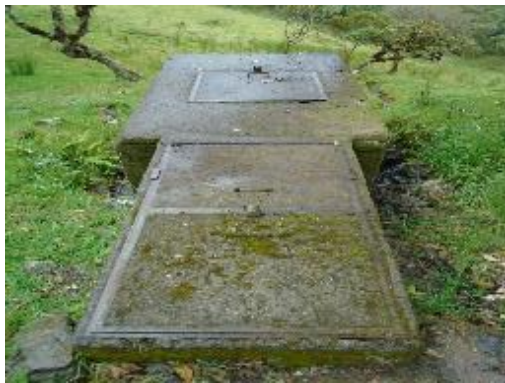
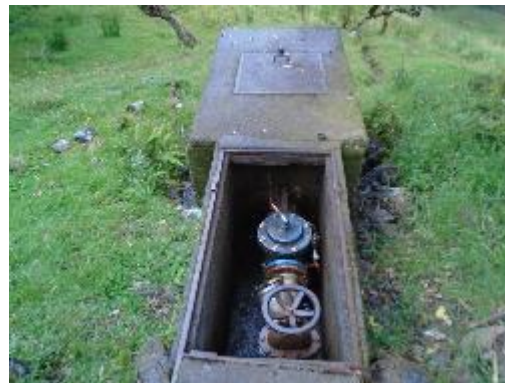
En el distrito se inspeccionaron las cámaras de quiebre las cuales estructuralmente no presenta ninguna afectación, exceptuando la N°1, por otro lado, son estructuras con tapas, su operación se realiza con una válvula de control de nivel y están compuestas por válvulas de corte y filtro (para rehabilitar todos).

Fotografía 42. Vista Cámara de quiebre 1

Fotografía 43. Vista Lateral, Cámara de quiebre 1

Fotografía 44. Vista Superior, Cámara de quiebre 1

Fotografía 45. Vista Superior, caja de válvulas, Cámara de quiebre 1

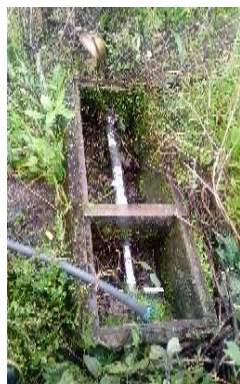
El estado de estos elementos en su gran mayoría se encuentra deteriorado por su mala manipulación y la falta de mantenimiento.

Fotografía 69. Punto de Riego Carolina Villalba Diaz
